***Informe de Investigación
sobre la explosión e incendio
ocurrido en la
Refinería de Amuay
El 25 de Agosto de 2012***

Comité de Manufactura COENER

Caracas, 25 Agosto 2013

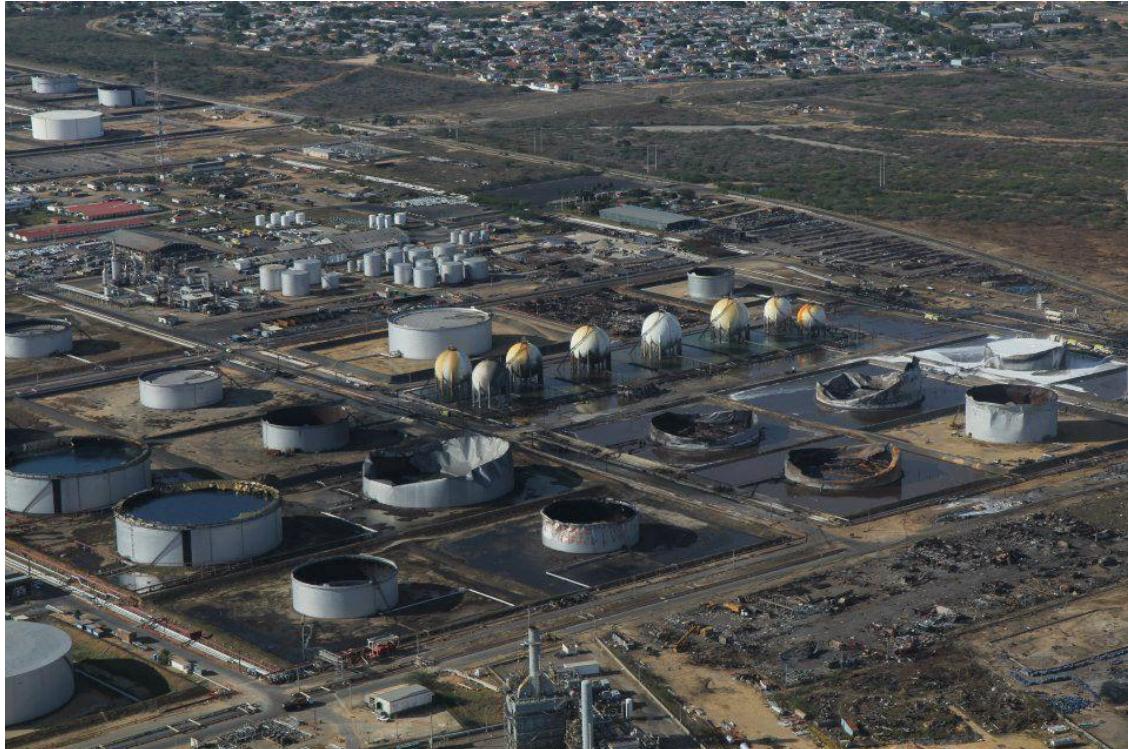
Foto d.1.1: Zona afectada por el incendio en Bloques 23 y 24, Refinería Amuay

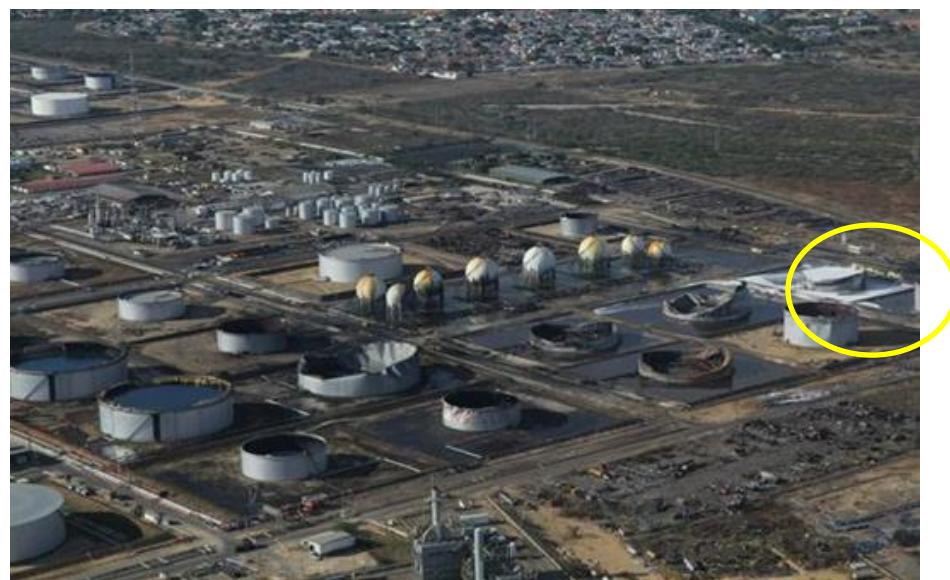
De acuerdo a declaraciones de fuentes autorizadas de PDVSA, (ver contenido de Anexos 5 y 6) se utilizaron 1500 tambores de concentrados de espuma (Costo aproximado de 10 millones de dólares), y al analizar la fotografía 4.1 se observa que la espuma fue usada en un solo tanque (TK-204); pero por la mala aplicación y uso, ésta se desbordó hacia las calles de la comunidad. Ver foto 4.2.

Foto d.4.1: Uso localizado e ineficiente de la espuma

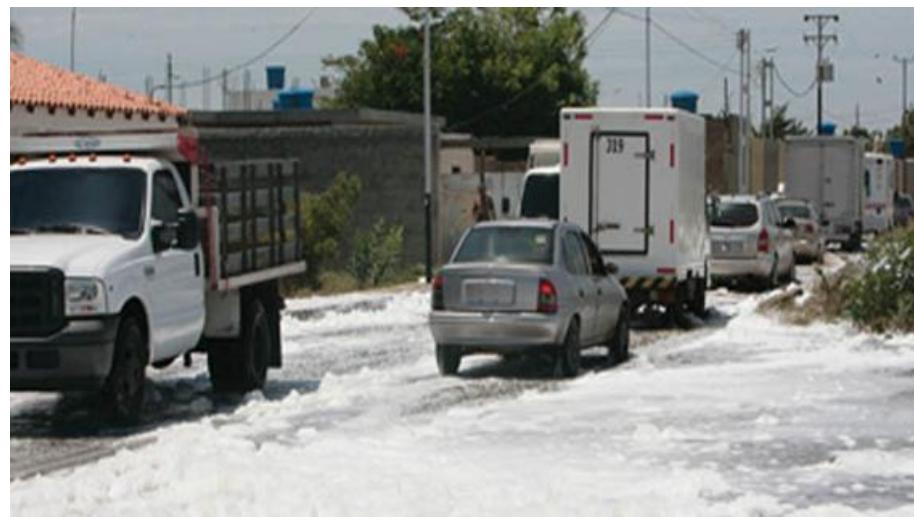
Foto d.4.2: Presencia de espuma en las calles de la comunidad

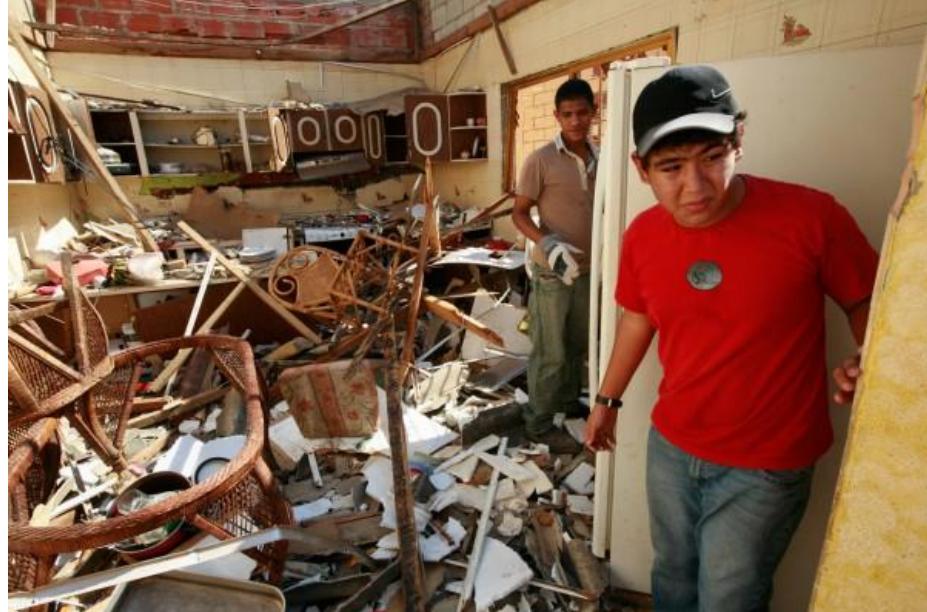
Foto d.5.1: Destrucción de viviendas en sector El Campito.

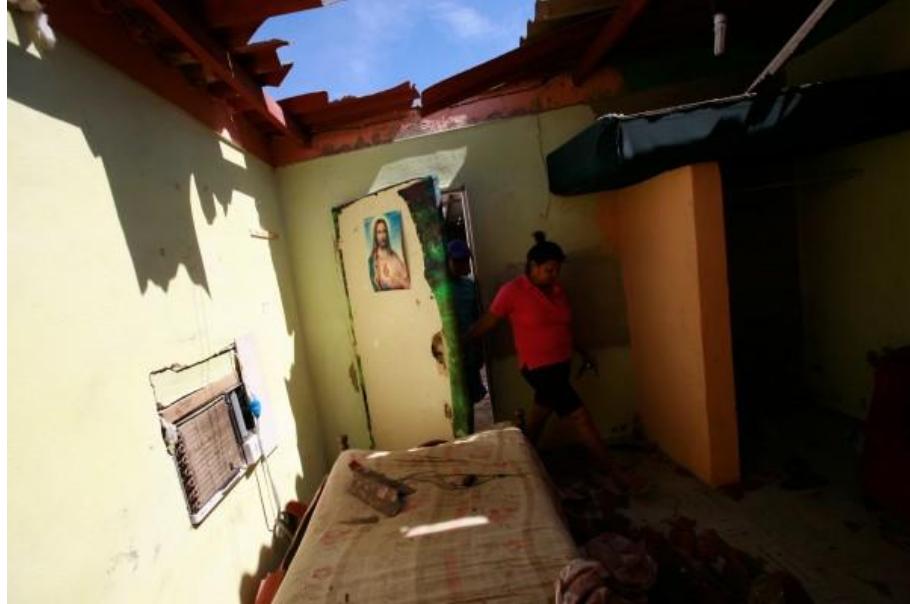
Foto d.5.2: Destrucción de viviendas en sector El Campito.

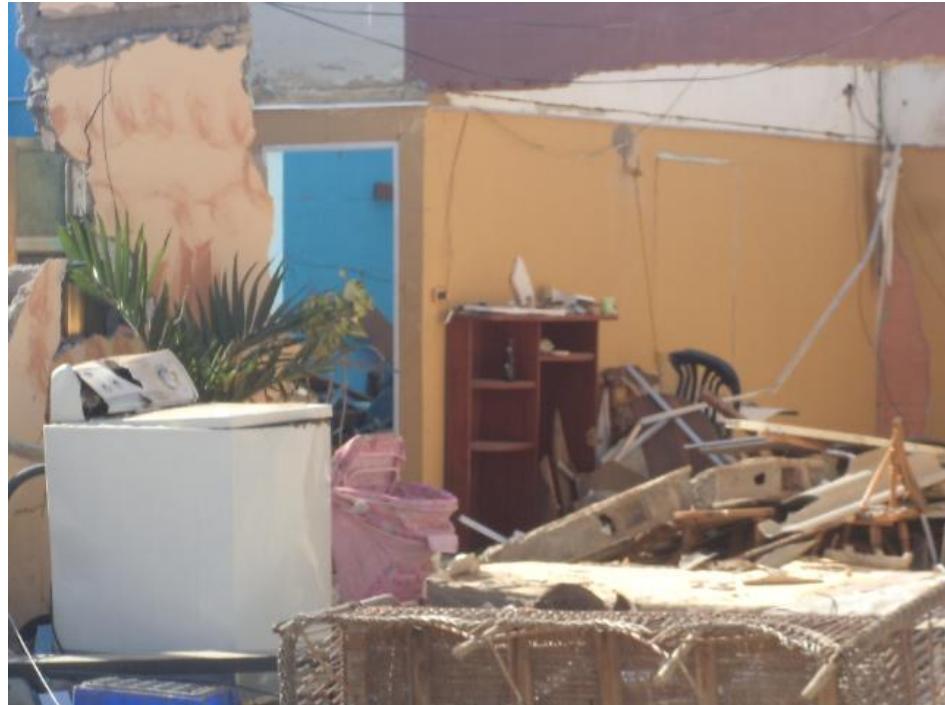
Foto d.5.3: Numerosas pérdidas materiales en las viviendas afectadas en el sector La Pastora.

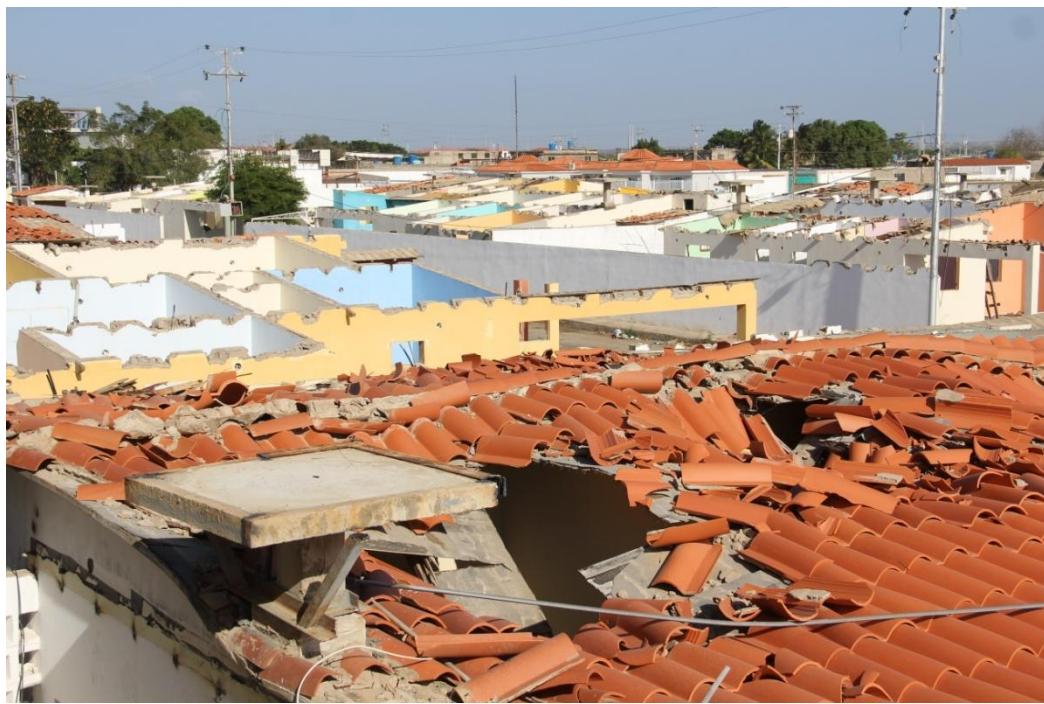
Foto d.5.4: Destrucción de viviendas en sector San Rafael.

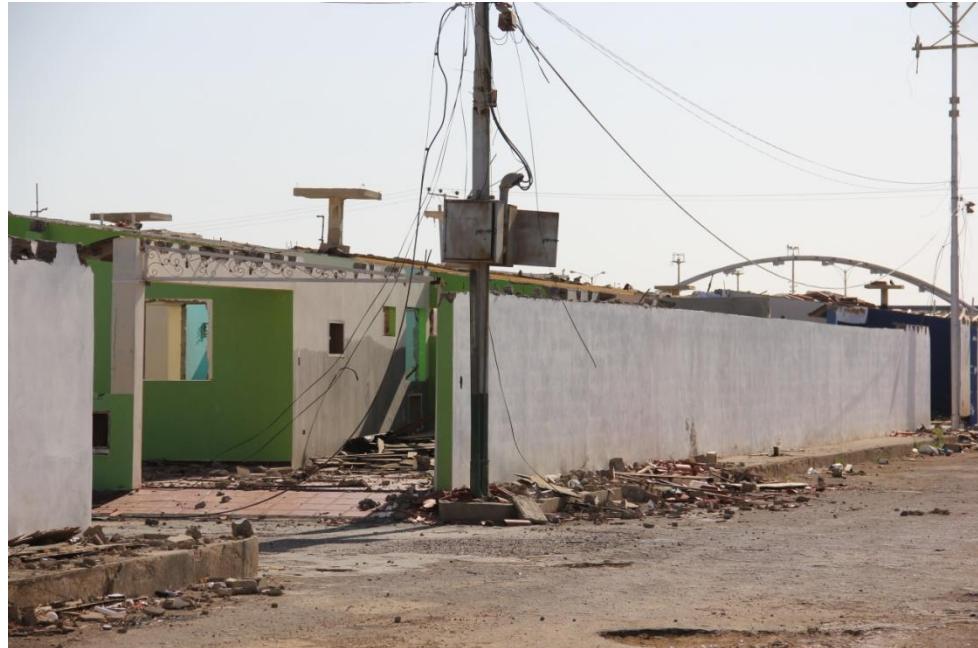
Foto d.5.5: Destrucción de viviendas entrada Urb. Don Antonino.

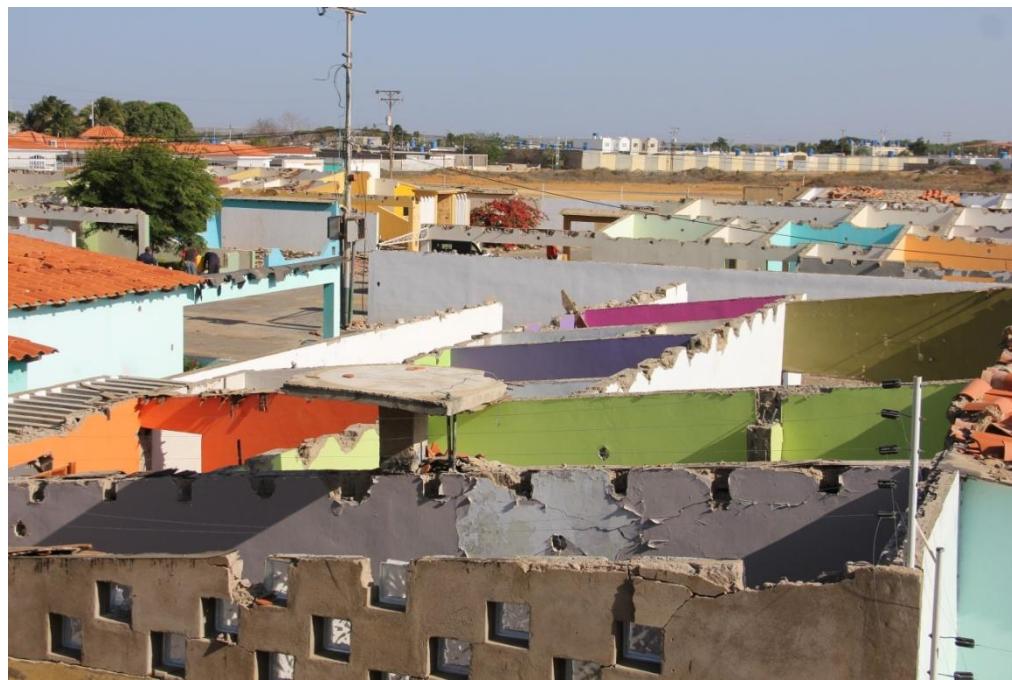
Foto d.5.6: Daños a viviendas detrás zona comercial La Pastora

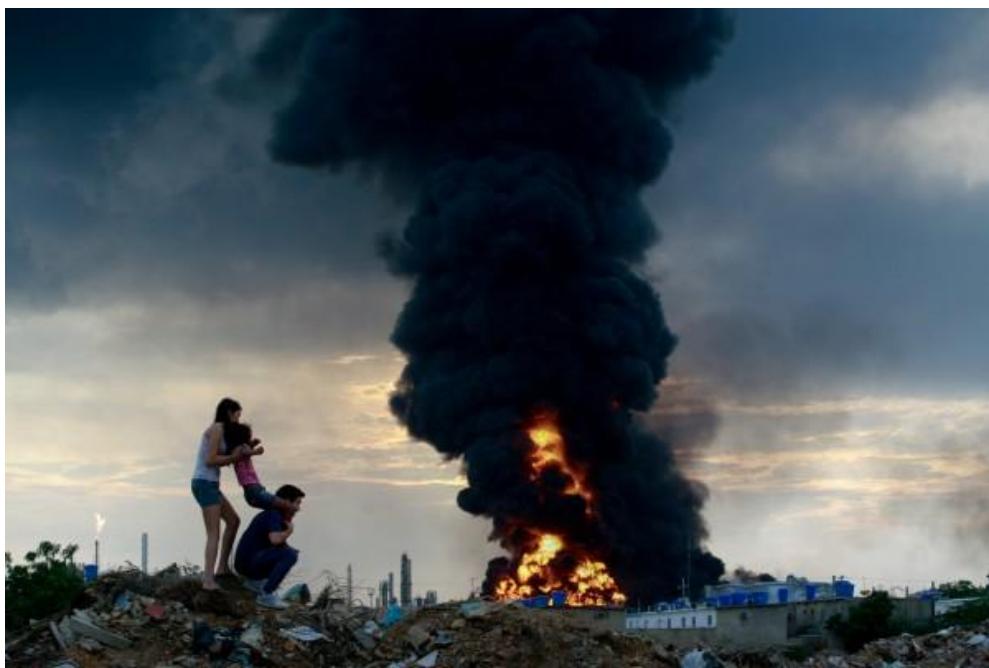
Foto d.5.8: Destrucción general en el sector Alí Primera en la zona sur a la Refinería.

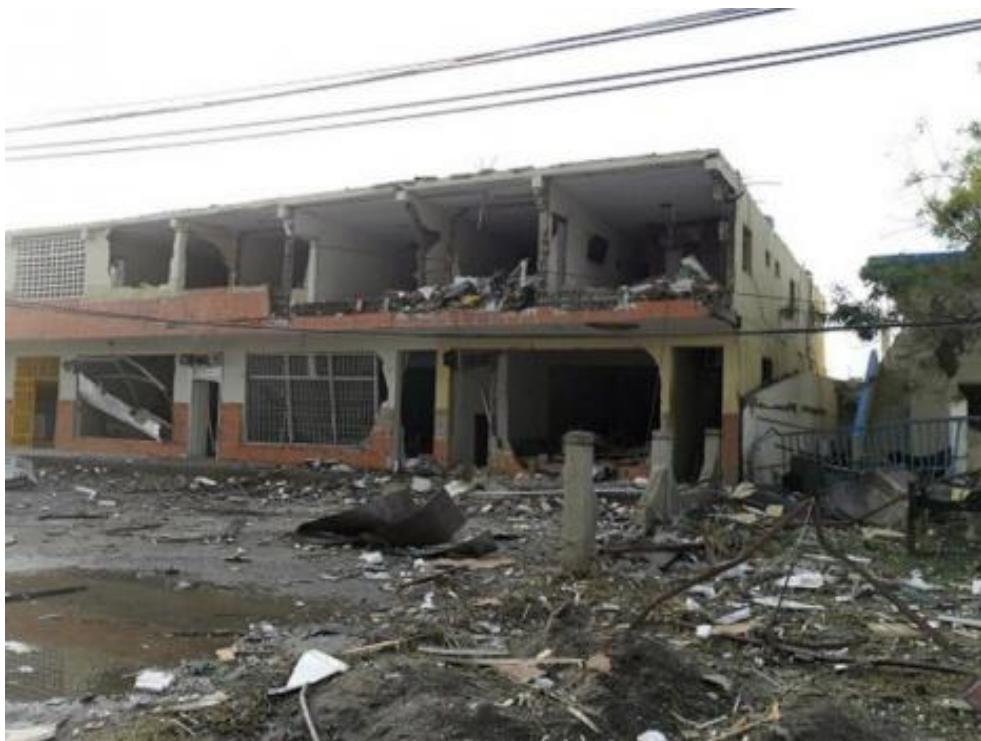
Foto d.5.9: Vista de los daños en el área comercial del sector La Pastora.

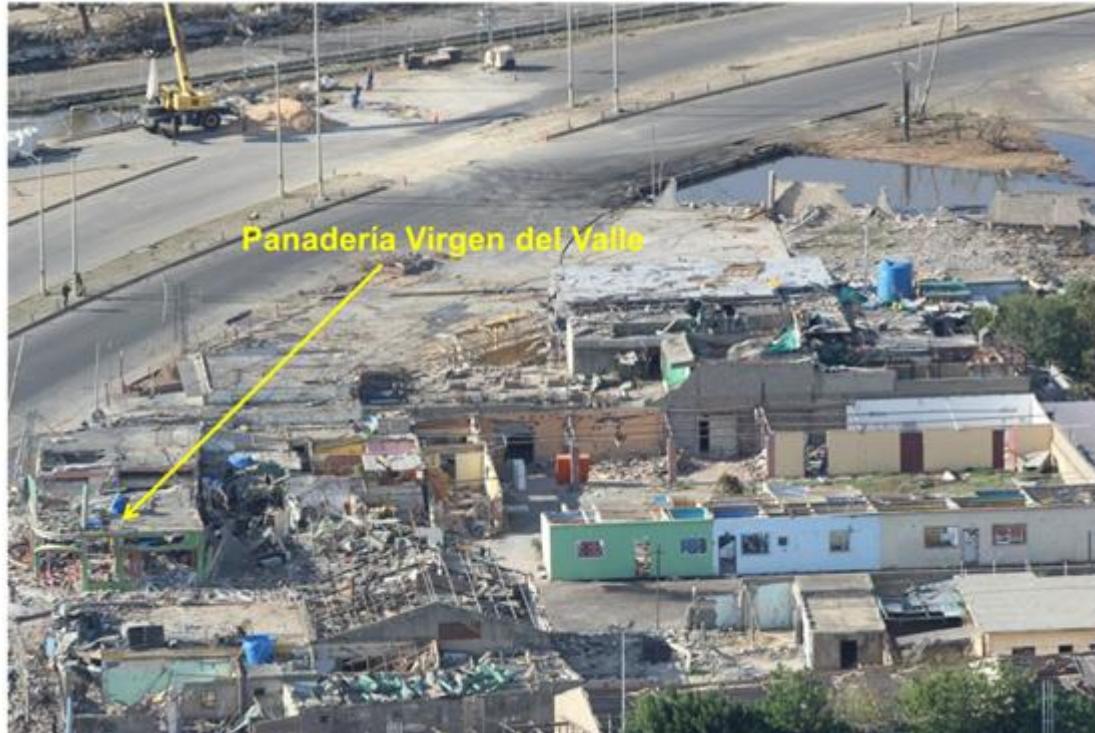
Foto d.5.10: Vista de los daños en el área comercial del sector La Pastora.

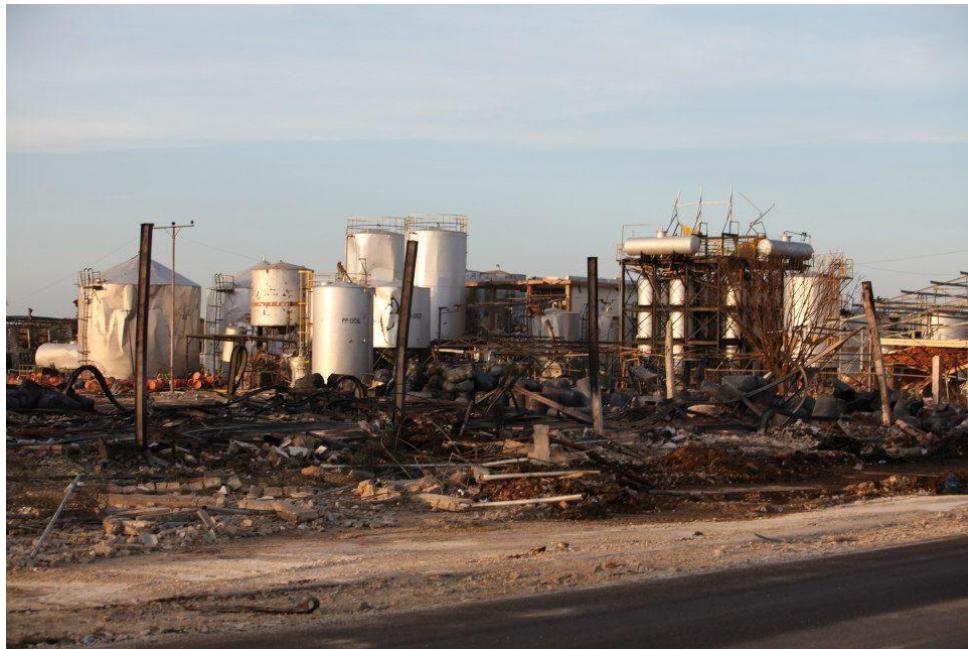
Foto d.5.12: Vista daños área producción y almacenaje
de la Planta de PURAMIN. Fecha: 29-08-12

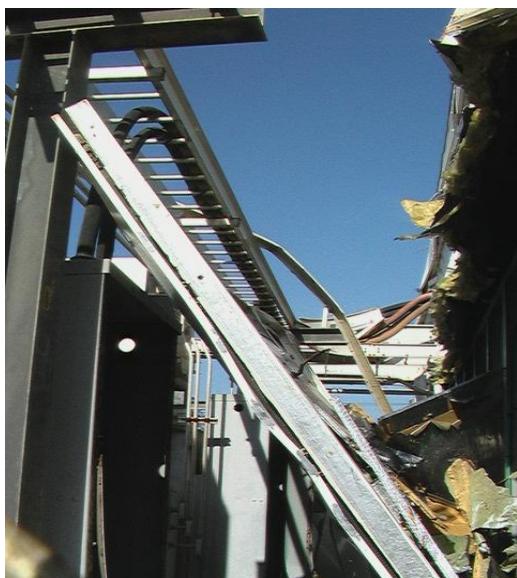
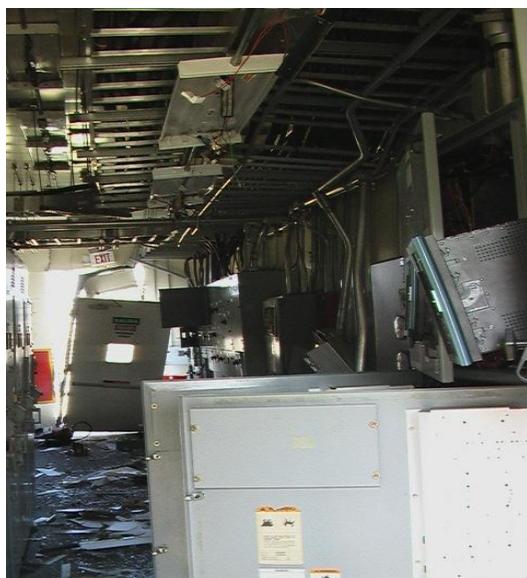
Foto d.5.16: Vista daños Instalaciones (CHP). Fecha: 25-08-2012

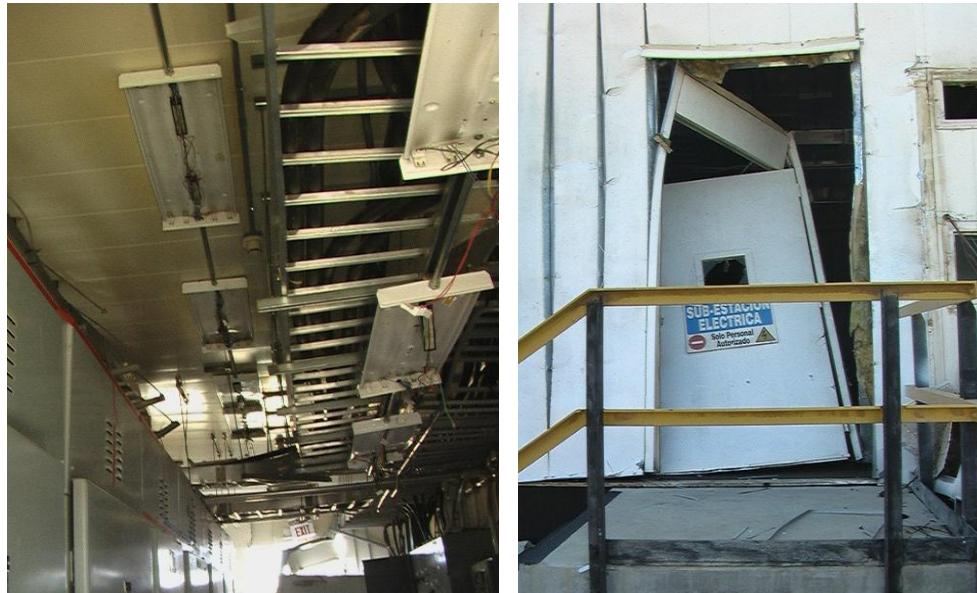
Foto d.5.17: Vista de daños en la subestación eléctrica de CHP. Fecha: 25-08-2012.

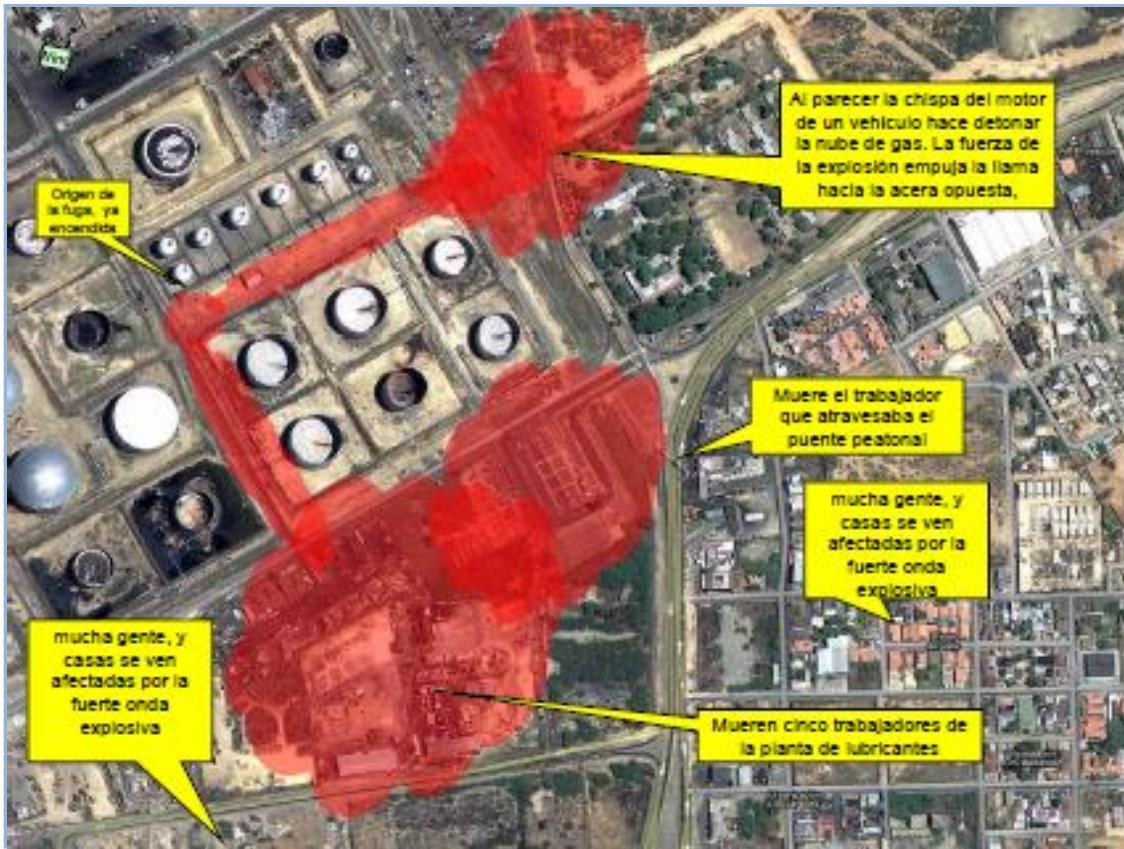
Como se representa en la Figura f.1, cuando se observa la nube de gas el viento estaba soplando en dirección sureste (dirigiéndose desde el patio de esferas/tanques B23 hacia la Avenida Intercomunal), lo que hace que la fuga de gas se dirija avanzando por tierra como un "río de niebla" simultáneamente hacia la urbanización El Campito (ubicada hacia el este) y hacia la planta de PURAMIN

Figura f.1: Posible propagación fuga gas en bloque 23 Refinería Amuay.

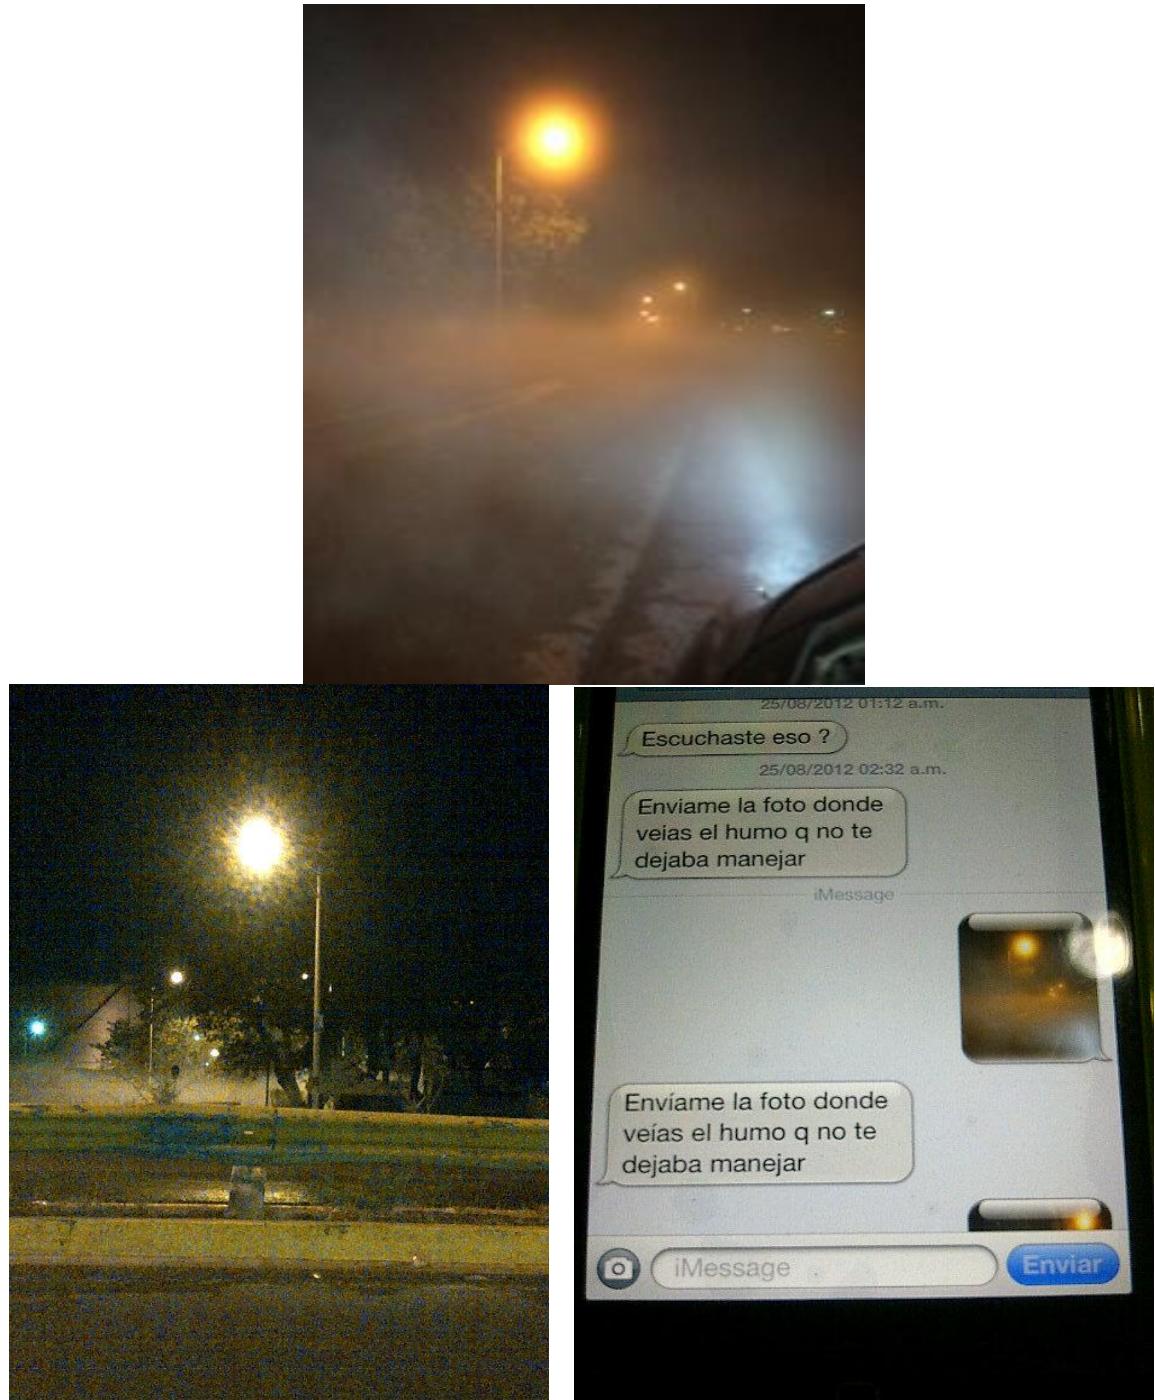
Foto f.1: Propagación fuga gas y hora de explosión. **Fecha: 25-08-2012 – 1:12 am**

Considerando que las fotos de la nube de gas tomadas previo a la explosión (ver fotografía f.1) no muestran evidencias de turbulencia sino más bien se corresponden a un desplazamiento del fluido en régimen laminar, y que adicionalmente el viento soplaba muy ligeramente, parece evidente que el tiempo en que estuvo ocurriendo la fuga fue mayor a 70 minutos.

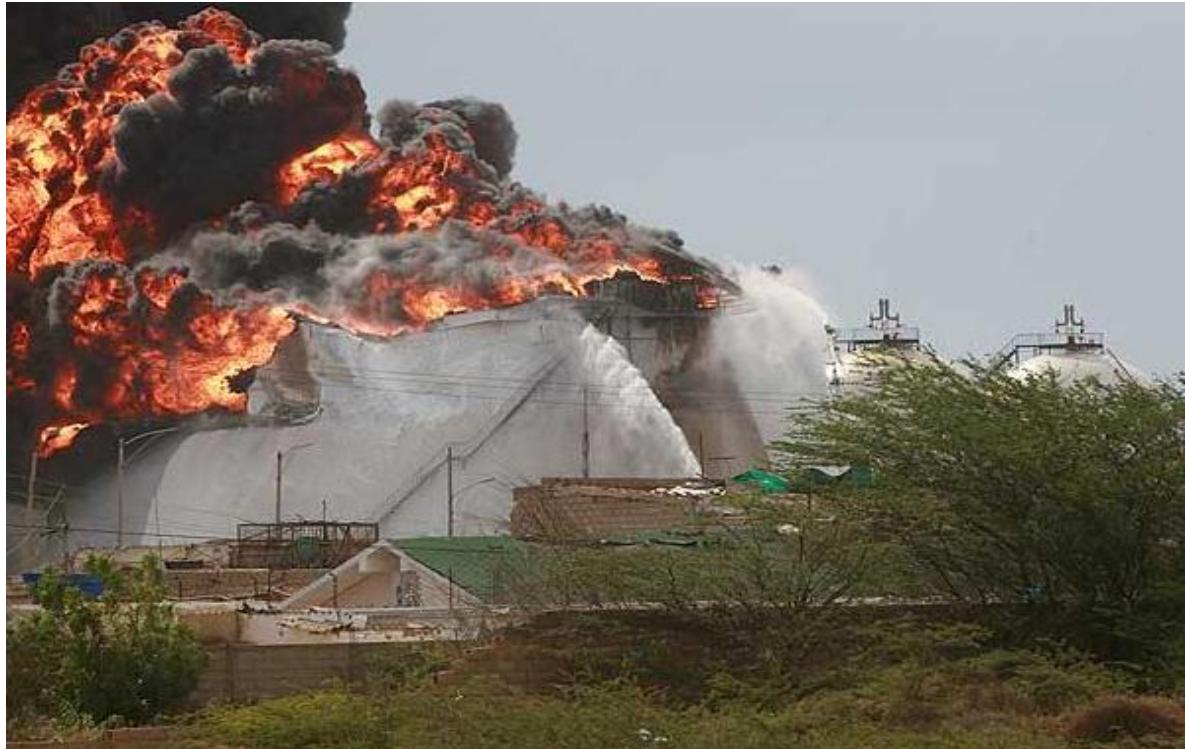
De manera simultánea, el combate de los incendios se realizó sin tener un orden de prioridad en cuanto a la forma y manera de aplicar las técnicas de extinción de incendios petroleros. Cabe destacar que se observó la aplicación de espuma y agua simultáneamente, esa práctica limitó la efectividad de la espuma contra incendios debido a que el agua rompe su consistencia y degrada sus propiedades. Asimismo, no se observó el uso de las instalaciones preexistentes y diseñadas para la aplicación de agua y espuma hacia los tanques (Foto i.3).

Fotografía i.3: Aplicación simultanea de agua y espuma redujo efectividad de la espuma para sofocar el incendio

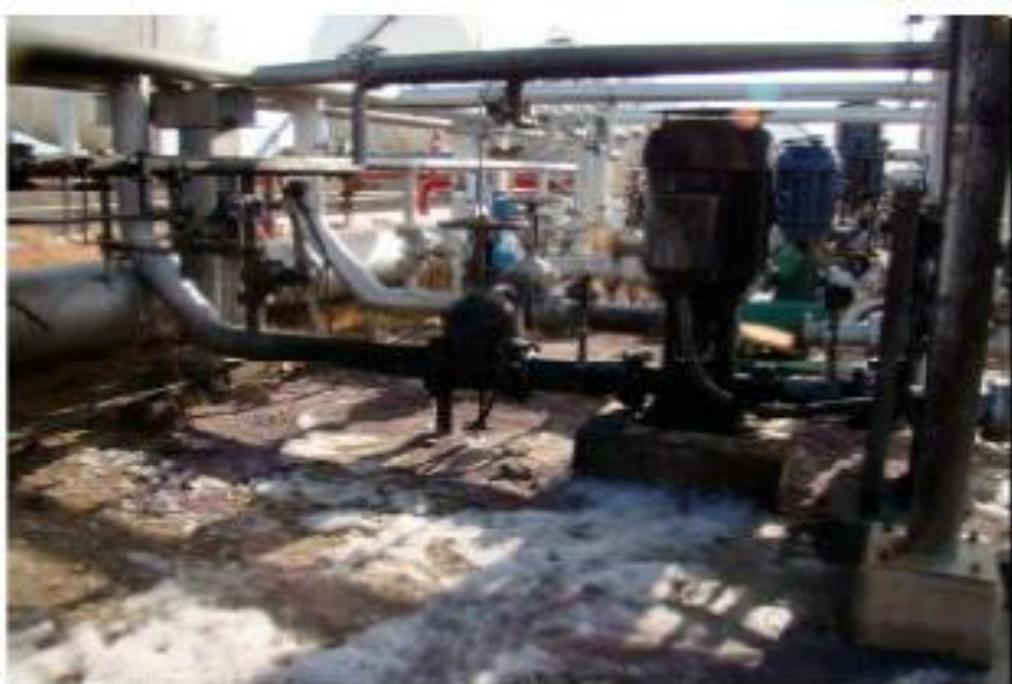
Al respecto es relevante conocer que en la bomba P-200 A el 30 de Junio de 2012 ya se había producido un conato de incendio provocado por fuga de gas (ver fotografía j.1).

Foto j.1: Incendio registrado en bomba P-200 A el 30/06/12

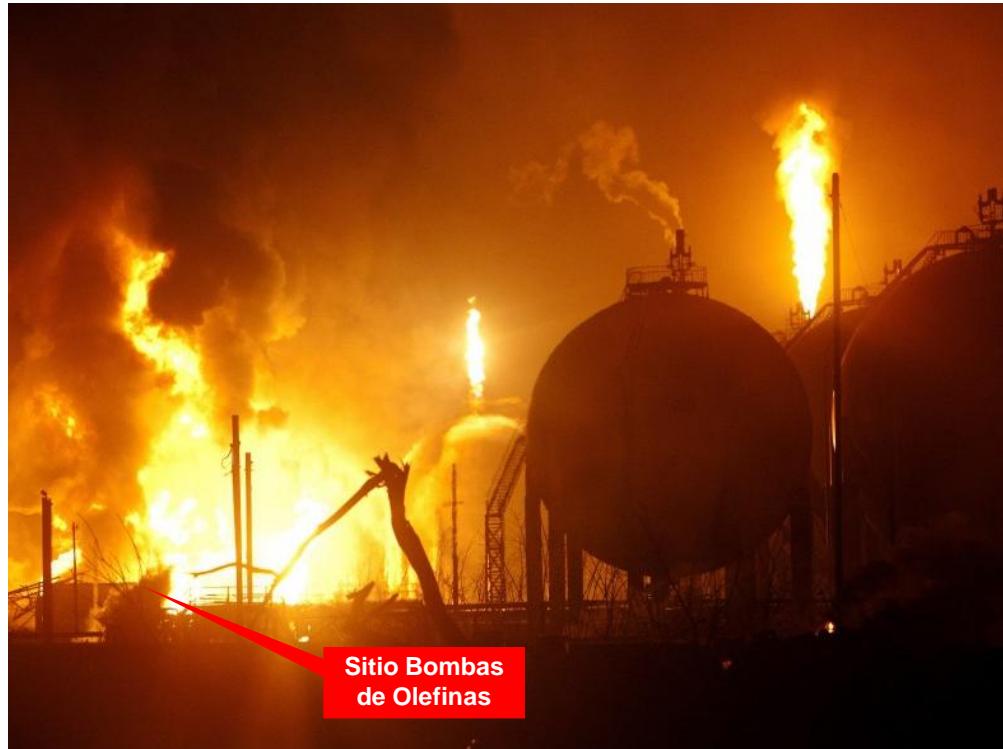
También debe destacarse que en las fotos tomadas durante los momentos iniciales del incendio se observa que el foco de la llama principal, que parece ser la originaria, proviene precisamente del área donde están ubicadas las bombas P-200, tal como se indica en la fotografía j.2.

Foto j.2: toma fotográfica foco del incendio 25/08/12 en área bombas P-200
