***Informe de Investigación
sobre la explosión e incendio
ocurrido en la
Refinería de Amuay
El 25 de Agosto de 2012***

Comité de Manufactura COENER

Caracas, 25 Agosto 2013

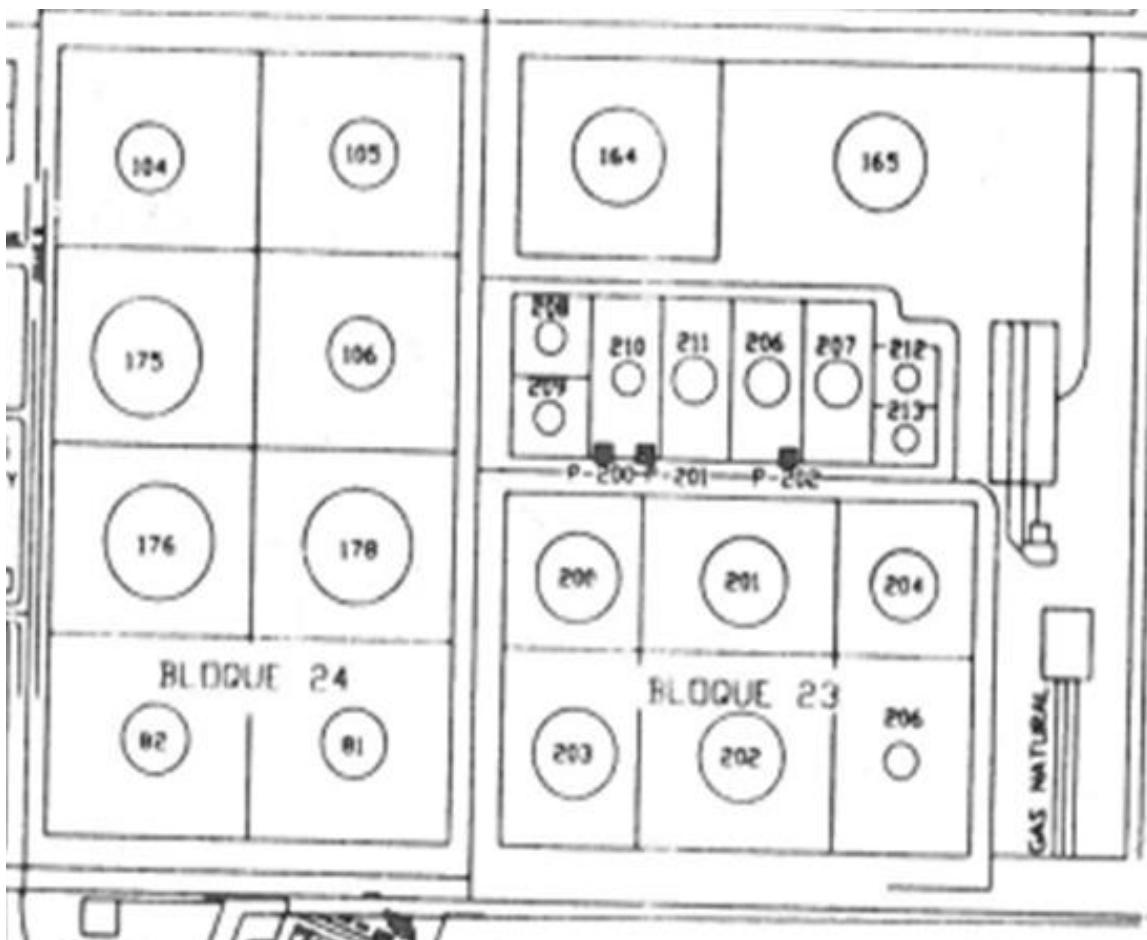
Diagrama d.1.2: Vista de Planta de la Refinería Amuay detalle Bloques 23 y 24.

La consolidación de la información revela que las instalaciones propias de La Refinería con mayor impacto fueron las ubicadas en las áreas conocidas como Bloque 23 y Bloque 24. El siguiente Diagrama d.1.1 muestra la ubicación de estos Bloques en una vista de planta de la Refinería de Amuay, las cuales se detallan en el Diagrama d.1.2 subsiguiente.

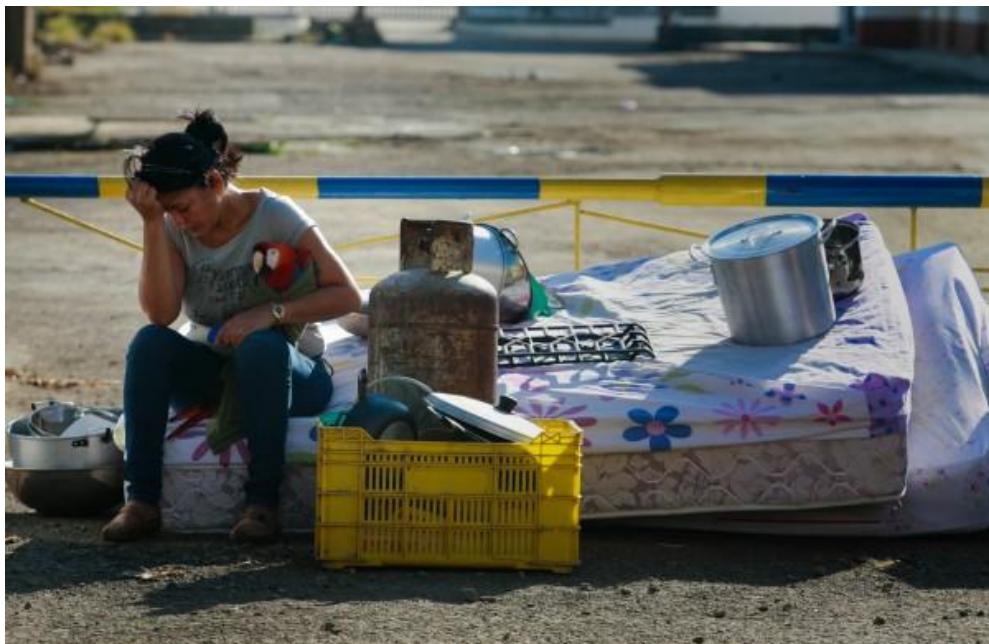
- 2.100 familias afectadas de las cuales 1.100 familias han sido atendidas y reubicadas en Jayana y Ciudad Federación. 1.000 familias afectadas faltan por

Foto d.5.7: Damnificados de la tragedia de Amuay

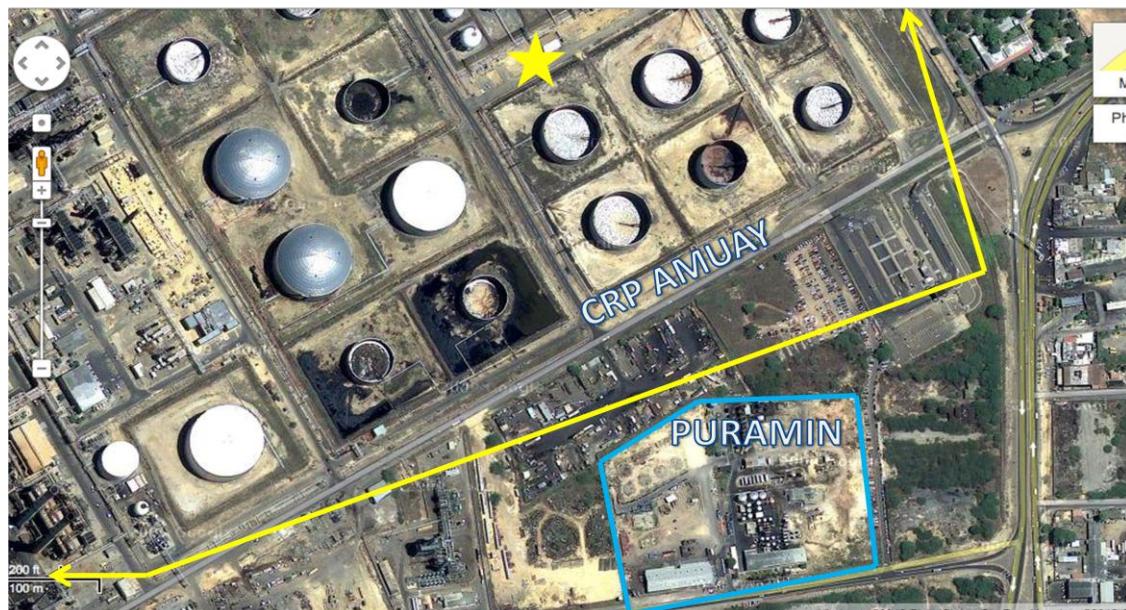
La fuerte explosión ocurrida durante el accidente del día 25/08/2012 en la Refinería de Amuay del Complejo Refinador Paraguaná, trajo como consecuencia la destrucción total o parcial de las instalaciones ubicadas en los alrededores del complejo refinador, una de estas instalaciones fue la empresa PURAMIN. Se puede decir que la referida empresa quedó totalmente destruida.

Foto d.5.11: Vista de la ubicación planta PURAMIN frente a Bloques 23 y 24 de la Refinería Amuay

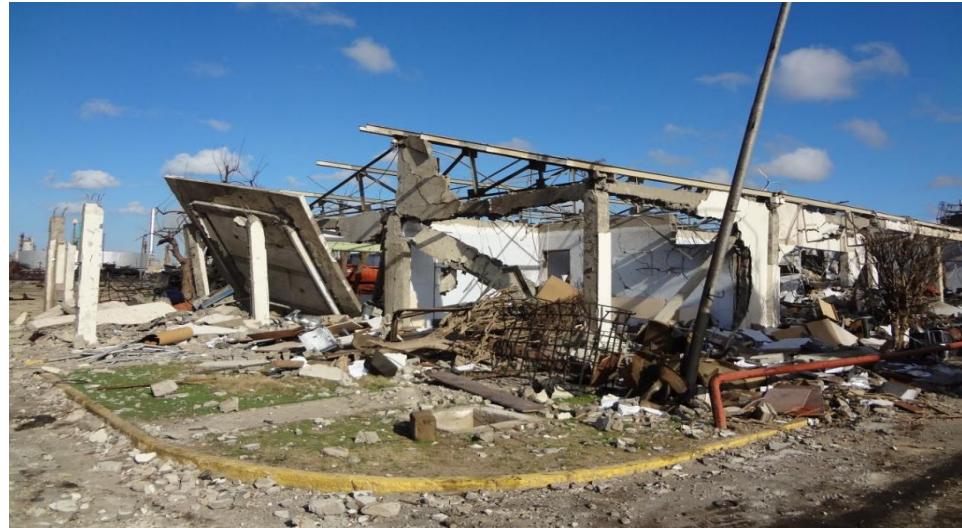
Foto d.5.13: Vista del área de laboratorio de la Planta PURAMIN

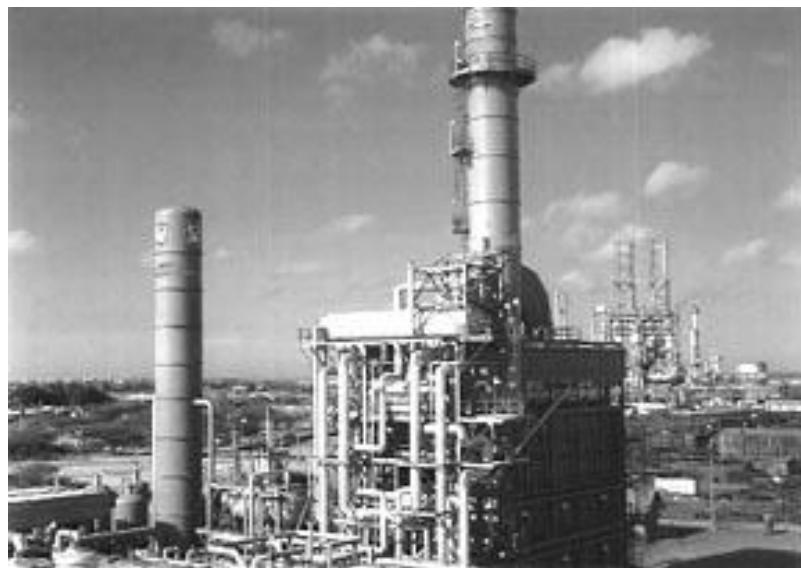
Foto d.5.14: Vista General de la Planta CHP

Otra de las instalaciones industriales afectadas fue la Compañía de Hidrógeno de Paraguaná, Ltda. (**CHP**).

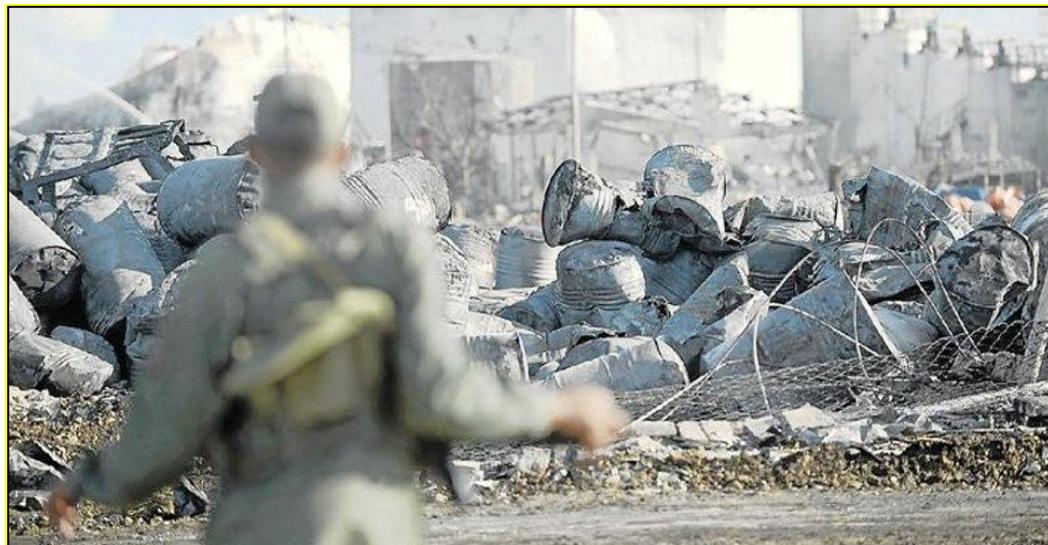
Foto d.7.1: Fuente: El Nacional

La explosión de la nube de gas ocasiona el impacto ambiental más visible, que consiste en la gran cantidad de escombros a que quedaron reducidas las

infraestructuras afectadas por la onda expansiva, la vegetación localizada dentro de la onda expansiva y de radiación calórica del incendio posterior, también resulta destruida en el área de impacto. Normalmente los escombros pueden ser considerados desechos sólidos no peligrosos; sin embargo, si en el área de la deflagración se encuentra algún depósito de sustancias químicas, se produce la diseminación ambiental de las mismas, algunas de las cuales pudieran ser de naturaleza tóxica. En algunas de las fotografías tomadas luego del accidente, se observan tambores deformados (Foto d.7.1), lo cual hace necesario establecer qué tipo de sustancia se encontraba almacenada en dichos tambores, para determinar si la diseminación de las mismas representa un riesgo para el ambiente y la salud de las personas o no.

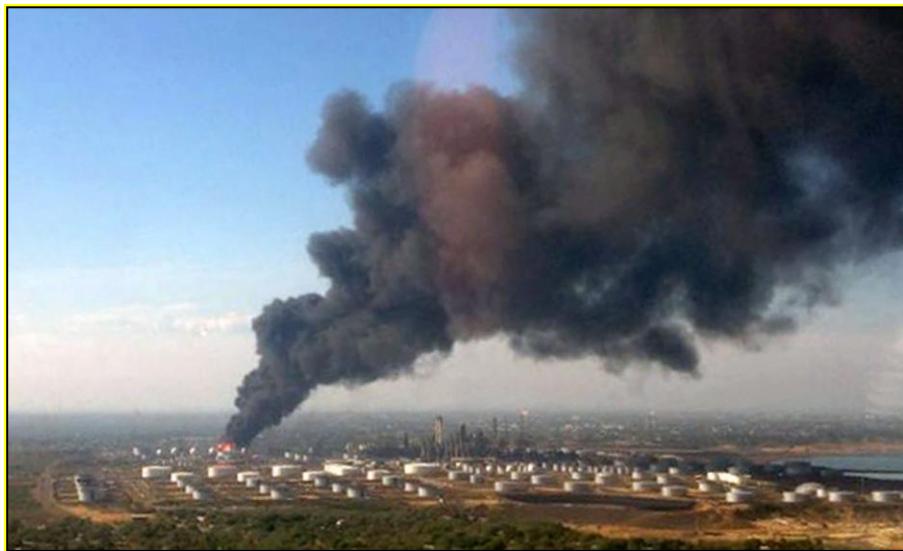
Foto d.7.2 (Fuente: Reuters)

Durante el incendio se produjeron otros tipos de impactos ambientales. En primer término, ocurrió una contaminación del aire debido a la combustión incontrolada de los hidrocarburos líquidos, que hizo que se levantase una gruesa nube oscura de los tanques en llamas. Los contaminantes presentes en esta nube dependen de la naturaleza del hidrocarburo: siempre hay presencia de partículas de hollín (carbono pulverizado), alquitrán y cenizas (material inorgánico pulverizado no quemado), estas partículas son las que oscurecen la nube y su contenido

Todos estos componentes de la nube se dispersan en un área considerable, porque debido a su elevada temperatura, la nube tiende a alzarse verticalmente a la vez que por la acción del viento se dispersa horizontalmente (Foto d.7.2)

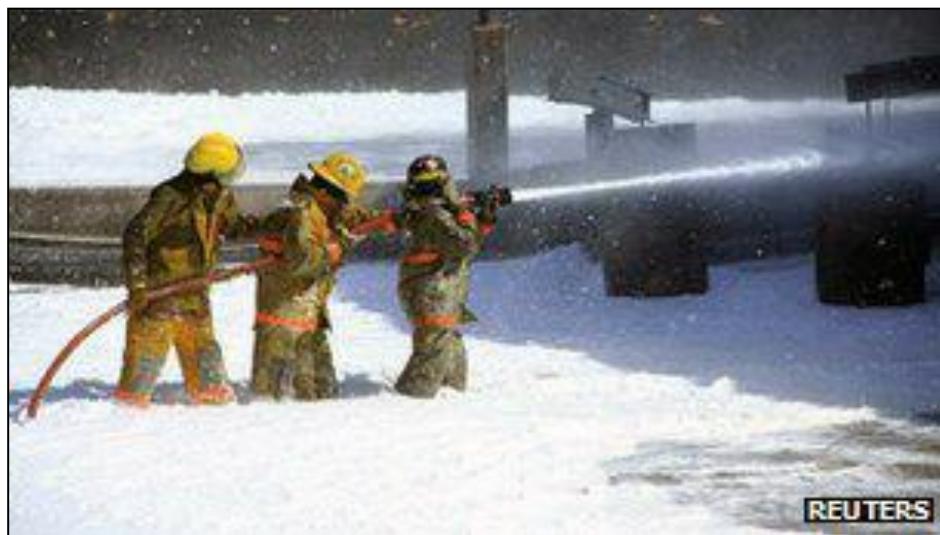
Foto d.7.3 (Fuente: Reuters)

Por último, durante el combate del incendio, se hizo uso de 1.500 tambores de espuma, lo cual es una enorme cantidad (Foto d.7.3). Esta espuma posee en su composición una sustancia bastante tóxica denominada Sulfonato de Perfluoro-Octano (PFOS) la cual es extremadamente persistente en todos los medios naturales (aguas, suelos, biota). No se dispone de información acerca de la concentración de PFOS en la espuma utilizada para controlar el incendio en la Refinería de Amuay.

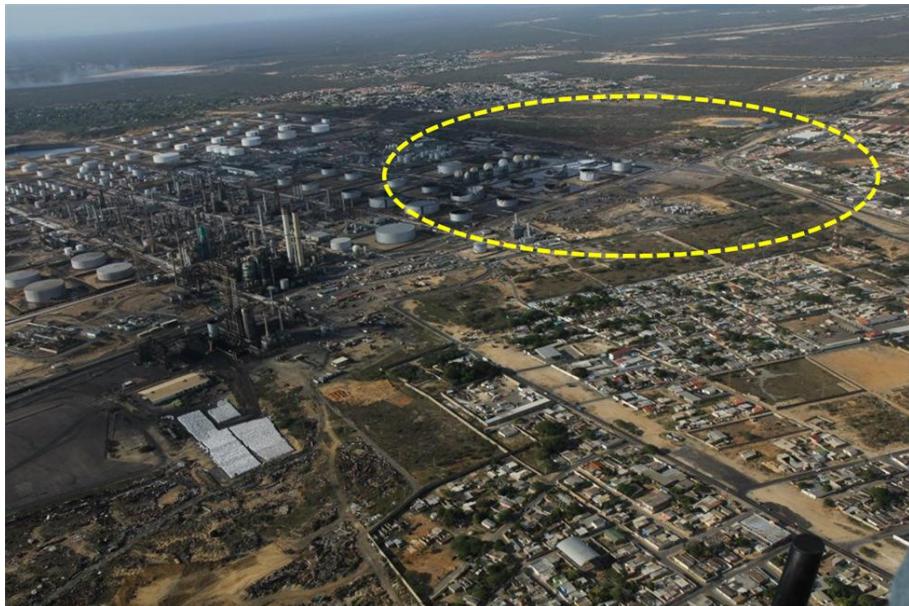
En la fotografía e.2 se muestra una vista panorámica de la zona donde se registró la fuga, explosión e incendio en el patio de tanques y esferas del Bloque B23.

Foto e.2: Vista panorámica de tanques y esferas del Bloque B23

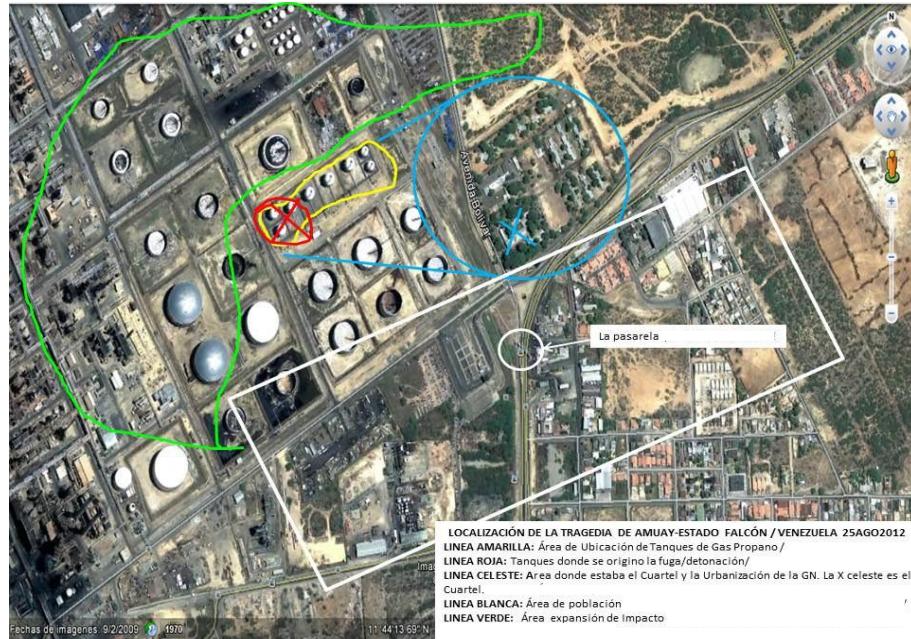
Foto e.3: Área de almacenamiento y zonas externas afectadas

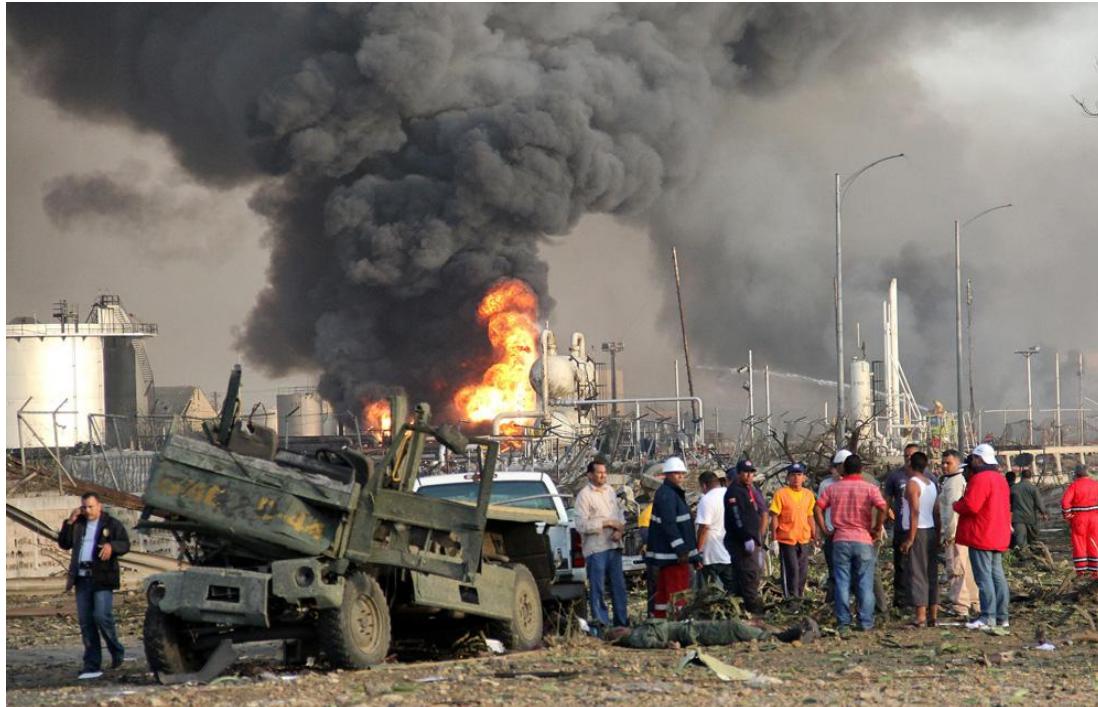
¿Será el jeep aludido en el relato anterior, el que aparece en la Foto i.1, que se muestra a continuación?

Foto i.1: Personal para el auxilio y rescate a los afectados frente al Bloque B23 de la Refinería. Fecha: 25-08-2012.

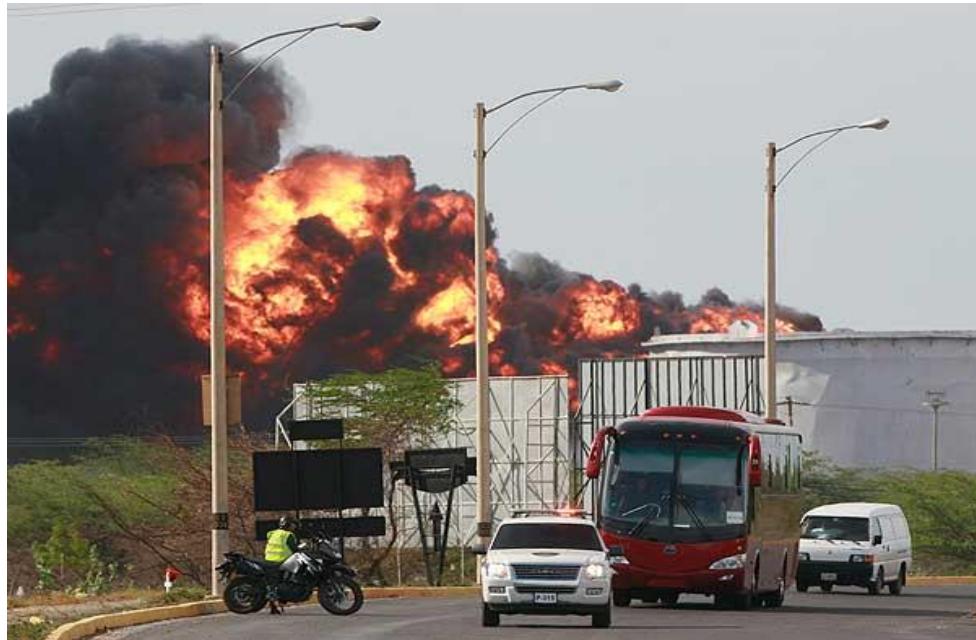
El control de la emergencia por la explosión se inicia con varias acciones, propias y de terceros, entre las que se destacan, tal como se indica en el referido Anexo 5, la solicitud y traslado de bomberos municipales de Alcaldías del Estado Zulia; siendo el primer envío de 50 bomberos del Estado Zulia, Ver foto i,2; como también el envío de Equipos Bomberiles de otras instalaciones PDVSA de las zonas aledañas.

Foto i.2: Transporte de personal de apoyo
